OREGON FATALITY ASSESSMENT AND CONTROL EVALUATION

Reporte de la investigación Trabajador de viña falleció al caer del tráiler

OR 2013-05-1

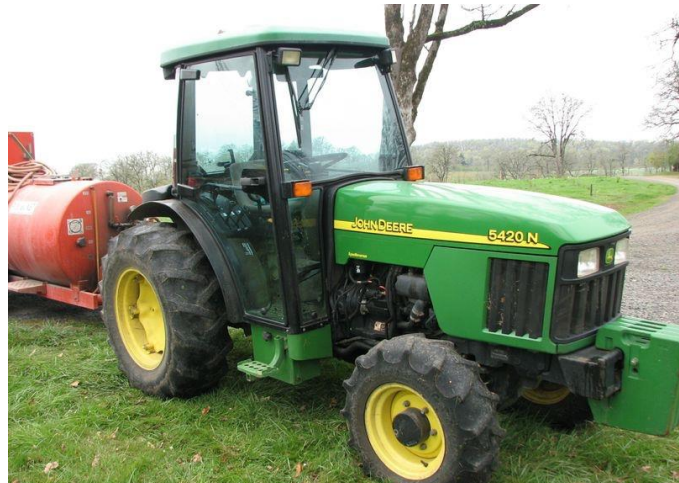
Foto 1. Tractor y tráiler con tanque de producto químico de 400 galones

Tres trabajadores habían estado aplicando pesticida en la viña. El pesticida iba dentro del tanque de producto químico montado en un tráiler y remolcado por un tractor por la viña. (ver Foto 1). Los trabajadores aplicaron el pesticida usando mangueras conectadas al tanque de producto químico y caminando junto al tráiler mientras rociaban en la base de las cepas de uvas. Para permitir a los trabajadores viajar en el tráiler, ida y vuelta al campo, el empleador construyó una plataforma de madera en la parte trasera del tráiler y una cuerda de nilón conectada al tanque para que los trabajadores la usaran como agarradera mientras iban en la plataforma. La cuadrilla de trabajadores terminó la aplicación y regresaba al taller del equipo.

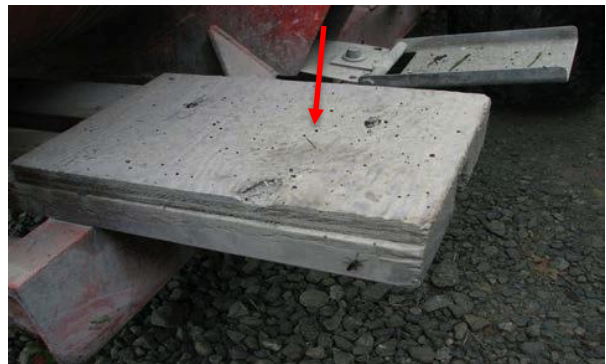
Foto 2. Plataforma de madera en primer plano construida por el empleador.

El empleador había modificado el tráiler anteriormente agregando plataformas de madera, una a cada lado del tráiler (ver Foto 2 y 3). La idea era usar estas plataformas para que los trabajadores viajaran de pie en el tráiler, ida y vuelta al campo, mientras el tractor remolcaba el tráiler. Estas plataformas fueron fabricadas con madera de 2 pulgadas por 4 pulgadas, aproximadamente 48 pulgadas de largo, colocadas debajo del marco del ventilador en la parte posterior del tráiler y encima del marco que sostenía el tanque. Encima de la madera de 2 por 4, había pedazos de tabla de triplay de 12 y 8 pulgadas. La parte superior de las plataformas provisionales estaban aproximadamente a 17 pulgadas del suelo. El empleador afirmó que habían colocado una cuerda de nilón de aproximadamente un cuarto de pulgada en la parte superior del marco del ventilador para que los trabajadores la usaran como agarradera mientras iban de pie sobre la plataforma. Las entrevistas de trabajadores indicaron que ir de pie sobre estas plataformas había pasado muchas veces sin incidentes.

Recomendación 1: los empleadores deberían consultar al fabricante o a un ingeniero profesional antes de modificar, instalar o modernizar los componentes del equipo o maquinaria.

- El empleador añadió las plataformas para proveer transporte a los trabajadores, ida y vuelta al campo. La modificación podría haber creado peligros adicionales o alterado los parámetros de funcionamiento con seguridad. Aunque se desconoce, la superficie de madera de la plataforma podría haber estado resbalosa y contribuido al incidente. Otra consideración cuando se modifica maquinaria o equipo es ver si la capacidad del diseño aumentaría demasiado, y si la estabilidad y solidez estructural fueron arriesgada. La regla OAR 437-004-3460(1) requiere que “el fabricante o ingeniero profesional debe guiar las modificaciones y las incorporaciones que afectan la capacidad y el funcionamiento seguro de los vehículos industriales...”

- La regla administrativa de Oregon 437-004-3410(3)(a)(c) declara específicamente que “las personas nunca deben viajar en guardafangos, ejes, enganches, extensiones, canastas, horquillas, barras de enganche o cualquier otra área que no está supuesta a llevar pasajeros”. Las plataformas fueron creadas para pasajeros; sin embargo, el tráiler no fue diseñado para llevar pasajeros.

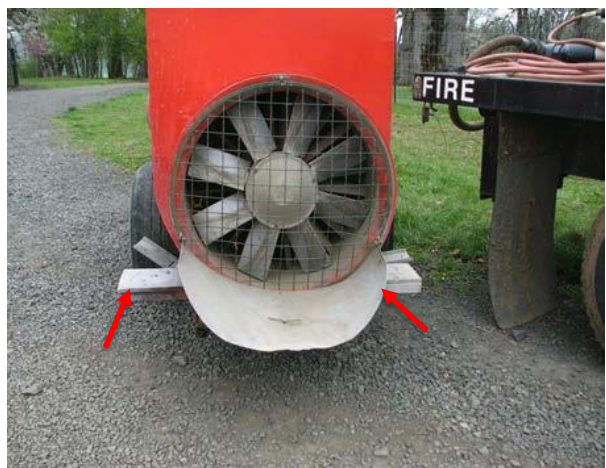
Foto 3. Vista posterior del tráiler y de las plataformas de madera.

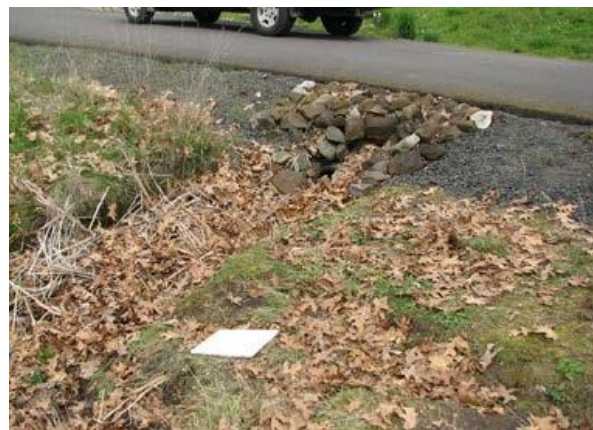
El trabajador llevaba una gorra de béisbol la cual voló de su cabeza mientras iba de pie en la plataforma. Un poco antes del incidente, el tráiler iba sobre un camino pavimentado (ver Foto 4). Según el reporte policial, el mayordomo detuvo el tractor para que el trabajador recogiera su gorra y no se movió hasta que el trabajador regresó a la plataforma. Otra entrevista indicó que el trabajador estaba intentando subirse a la plataforma mientras el tráiler se movía y el perdió su equilibrio y cayó.

Foto 4. Alcantarilla y terreno inclinado a la orilla del camino.

El trabajador en la plataforma opuesta no miró la caída, pero afirmó haber escuchado el golpe de la cabeza del trabajador contra el pavimento y luego miró el cuerpo rodar a la zanja. Él le avisó inmediatamente al mayordomo quien detuvo el tractor y llamó al administrador de la viña. Según el compañero de trabajo, la caída sucedió pocos segundos después que el tráiler empezó a moverse.
