**Informe de Investigación
de Incidente Fatal****OR 2003-33-1****Conductor agrícola vuelca camión en zanja de riego y se ahoga****RESUMEN**

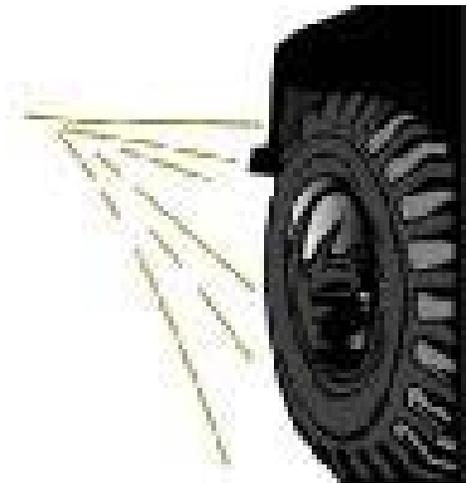
El 11 de octubre de 2003, un conductor de camión agrícola, hispano, de 20 años de edad, resultó muerto cuando su camión lleno de papas se volcó en una zanja de riego al borde del terreno de un rancho. El conductor había estado conduciendo el camión de papas durante dos semanas antes del incidente. El incidente ocurrió cerca de las 9:30 p.m., 13 horas después de que el conductor comenzara su turno en la mañana de su sexto día completo consecutivo. Hacía mucho viento y el día estaba nublado. El camión modelo 1970 no tenía cinturones de seguridad. El camión estaba viajando a una velocidad estimada de 15 a 25 mph en un camino de terrecería compactada, el camión avanzó por el suelo suelto del borde de la zanja y continuó por fuera del camino hasta que el vehículo se volcó y quedó con la cabina sumergida en el agua de la zanja. El agua tenía 4-7 pies de profundidad. Otro conductor que pasaba por el mismo camino vio que el camión de la víctima se volcó en la zanja y avisó al supervisor. Los rescatistas llamaron a un equipo de buceo al sitio para retirar el cadáver. La causa de muerte fue probable ahogamiento. El médico forense informó que el nivel de alcohol en la sangre de la víctima era 0,03 por ciento.

El camión viajaba a una velocidad estimada de 15 a 25 mph en un camino de terrecería compactada, de 11 a 14 pies de ancho, al costado de una zanja de drenaje de riego que dividía el camino privado y los terrenos de una carretera pública. El camino de terrecería compactada era plano, recto y sin obstáculos. Las ruedas izquierdas del camión salieron del camino hacia el borde de tierra suelta junto a la zanja, y continuaron por fuera del camino hasta que el vehículo se volcó y quedo con las ruedas hacia arriba, con la cabina sumergida en el agua de la zanja. Supuestamente la zanja tiene hasta 8 pies de profundidad y el agua de 4 a 7 pies de profundidad. La víctima estaba a unos 4 pies por debajo de la superficie.

- **Cuando conduzca a lo largo de un borde pronunciado, mantenga en todo momento la vista en el camino. Si se distrae, incluso momentáneamente, detenga el vehículo.**
- **No beba alcohol durante o inmediatamente antes de las horas de trabajo.**
- **Las empresas y los empleados deben estar alerta de los riesgos de la fatiga debida a horarios extendidos de trabajo.**
